**REKONSTRUERING AV SÅGFORSBRON I ÅTRÄSK  
TRÄBRO ÖVER LILLPITEÄLVEN VID ANÄSET  
PITEÅ FÖRSAMLING, PITEÅ KOMMUN**

**SEBASTIAN ULVSGÄRD  
PITEÅ MUSEUM  
2013**

# REKONSTRUERING AV SÅGFORSBRON I ÅTRÄSK TRÄBRO ÖVE LILLPITEÄLVEN VID ANÄSET PITEÅ FÖRSAMLING, PITEÅ KOMMUN

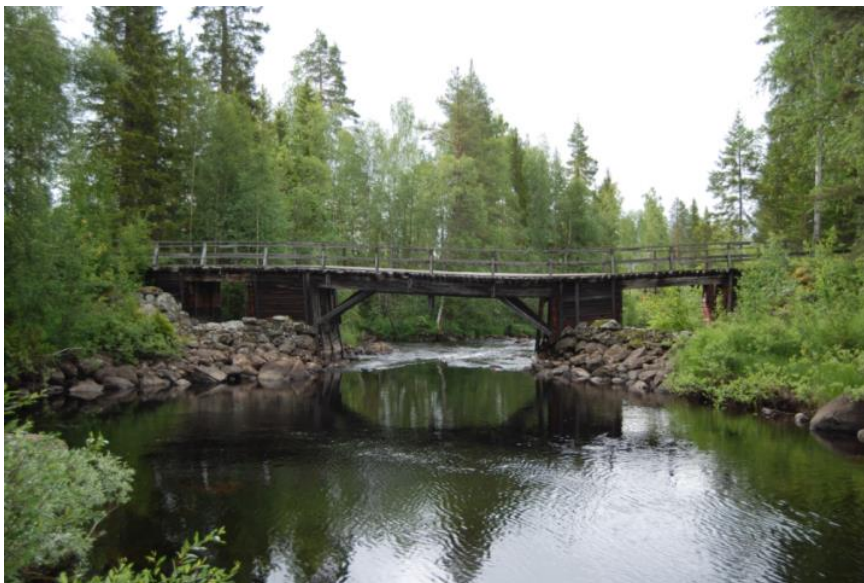
*Sågforsbron före rekonstruering. Konstruktionen har "satt sig" och sviktar under tyngden av senare tidens insatta stålbalkar samt skador på brons timmerkistor.*  
Foto: 2009

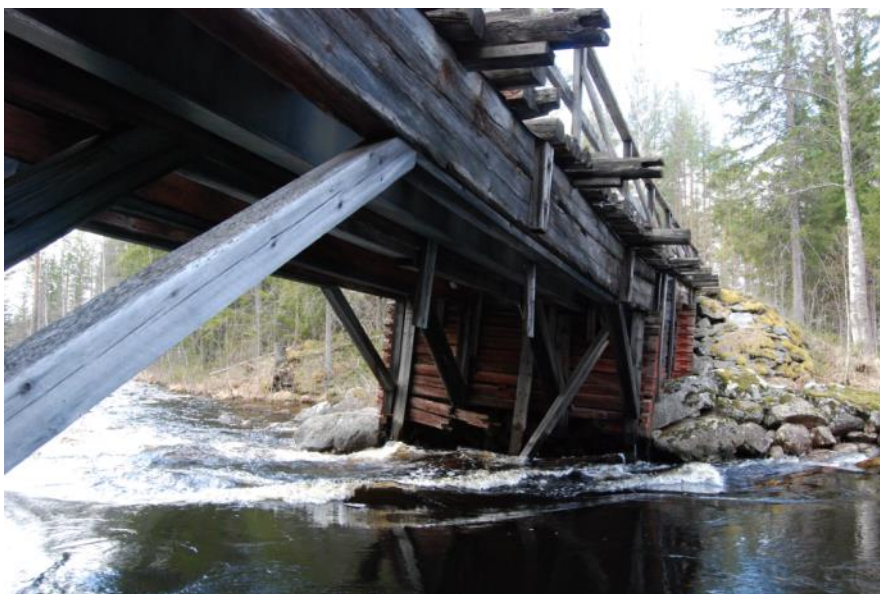
*Bron var förändrad vid flera tillfällen. Längst upp till vänster i bild syns sentida förstärkningar i form av stålbeamer som moterades i mitten av 1980-talet. Foto: 2011*

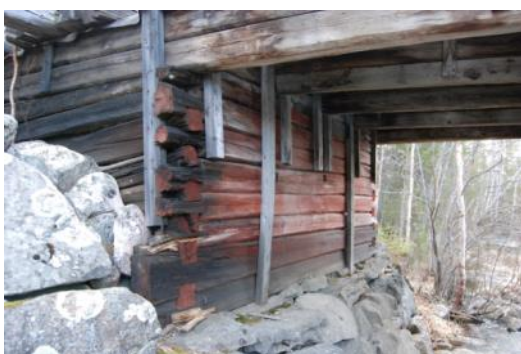
*Tv: Större delen av brokonstruktionen var kraftigt angripen av röta Foto: 2011*

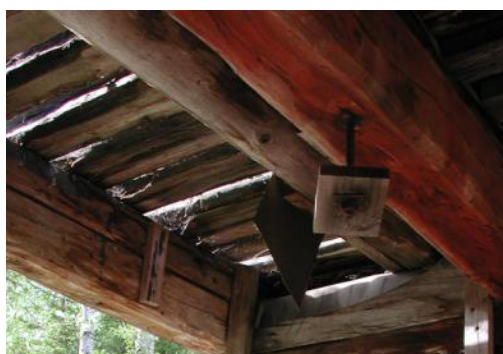
*Tb: Spännbultar mellan bärande timmerbjälkar hade lossnat på några ställen och hängde löst. Foto: 2008*

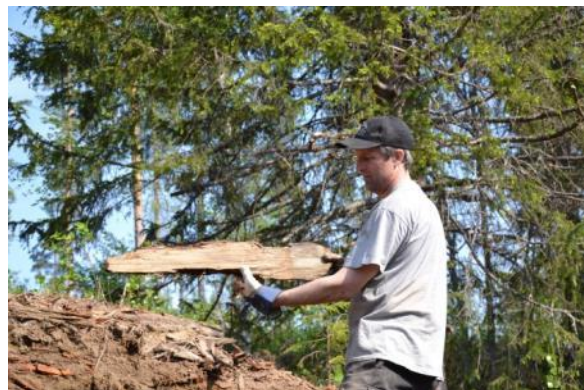
*Tb: Större delen av brons originalmaterial var svårt nedbrutet av röta något som blev extra tydligt vid demonteringen av bron. Foto: 2011*

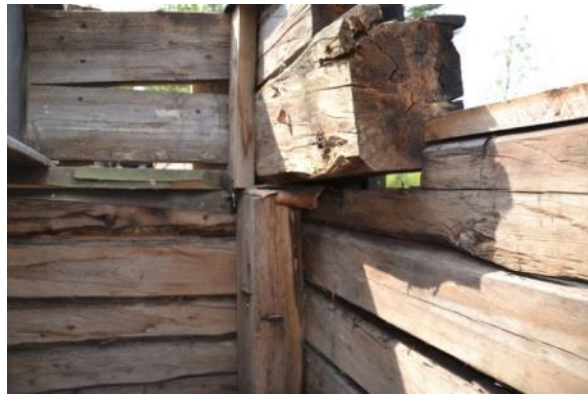
*Tv: En mer noggrann undersökning av bronns ena landfäste gjordes för att dokumentera konstruktionen. Foto: 2011  
 Tb: I undersökningen blottades flera förändringar som bron genomgått sedan uppförandet. Till vänster i bild syns den stålbalk som tillkom under 1980-talet och till höger en rest av det näverskikt som tidigare funnits mellan bronns timmerkistor, bjälklag och syllar. Foto: 2011*

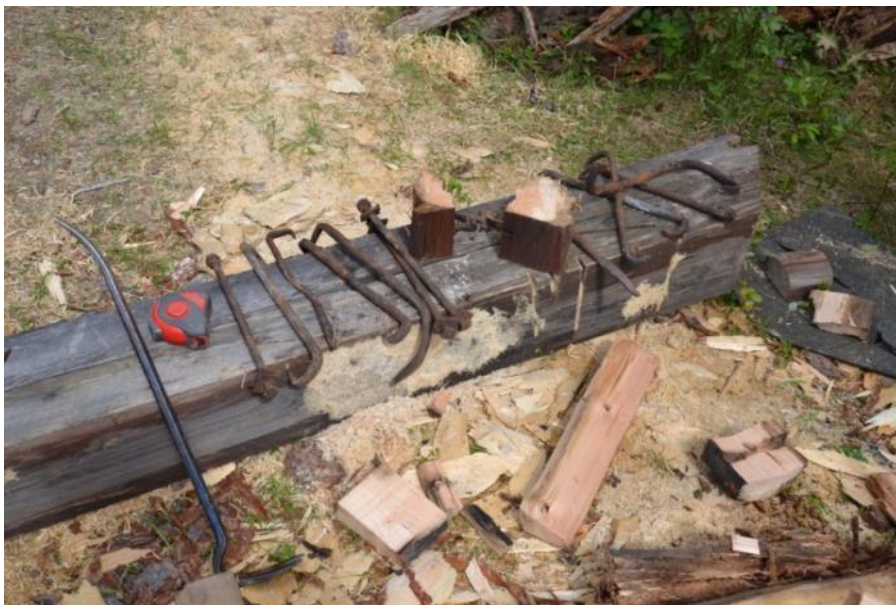
*Olika typer av förankringsjärn, smidd spik och beslag togs tillvara från den ursprungliga Sägforsbron för att återanvändas i rekonstruktionen. Foto: 2011*

Järndetaljer i brokonstruktionen så som beslag, smidd spik och förankringsjärn var det enda av bronns originalmaterial som kunde återanvändas, i de fall de inte var för svårt angripna av rost. De borstades med stålborste och lades i en lösning bestående av 50 % kokt linolja och 50 % terpentin innan återanvändning i den rekonstruerade bron.

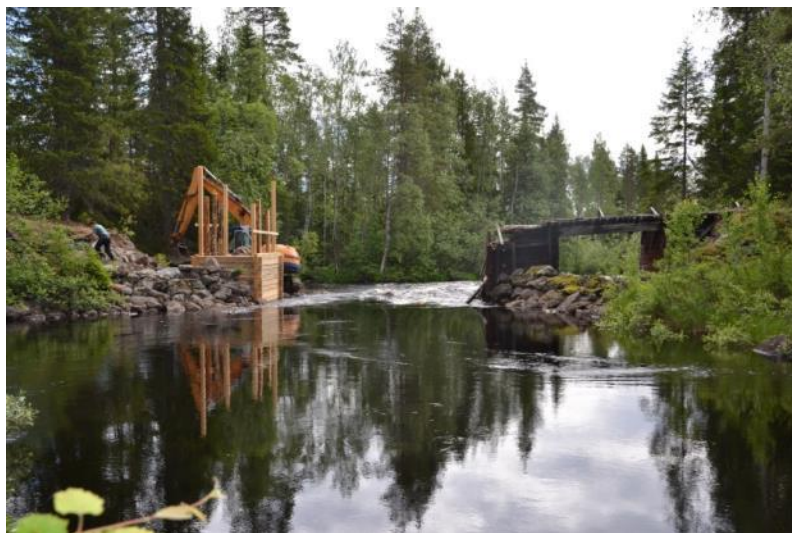
*Efter nedmontering av befintliga timmerkistor samt brobana i sidospänn och mittspänn, påbörjades resningen av de rekonstruerade timmerkistorna. Foto: 2011*

I den första etappen av rekonstruktionen timrades kistorna upp med de befintliga timmerkistorna som förlaga. Knutarna högs med över- och underhaksknut likt originalet. Även de stabiliserande *följarna* och *betingarna* på insidan av kistorna högs till rätt dimensioner men fästes först vid den slutliga monteringen vid Sågforsen. *Betingarnas* huvudsakliga funktion är att dra samman och ge stabilitet åt konstruktionen och motverka det utåtgående trycket från stenfyllnaden. När timringsarbetet var klart förvarades kistorna under skydd för att torka ytterligare.

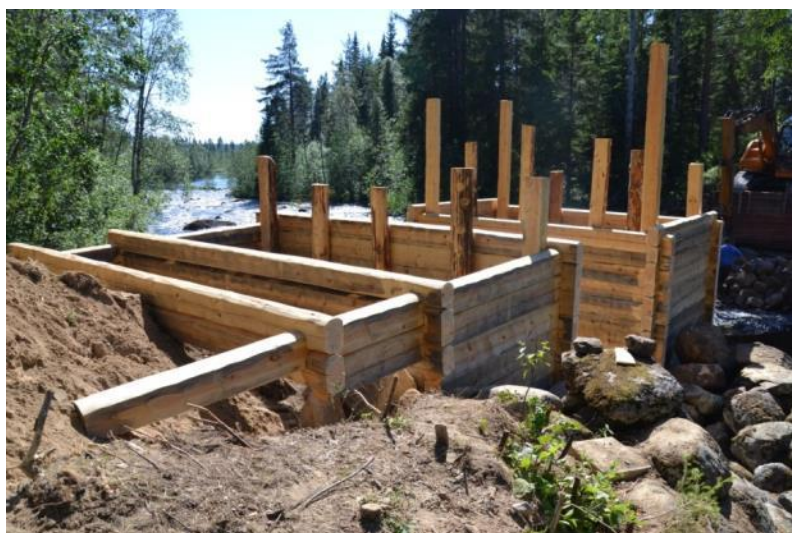
*Timmerkistorna vid landfästena uppfördes med avtrappning mot älvstranden. Stående "följare" på kistornas insidor monterades med återanvända förankringsjärn från den ursprungliga bron. Foto: 2011*

Efter demontering av räcke broplan och bärverk i bron mittspänn, plockades sand- och stenfyllning ut från befintliga timmerkistor, i tillräckligt stor mängd för att upptimringen skulle kunna påbörjas. Grundförhållanden sågs över men inga förändringar eller kompletteringar behövde göras. De rekonstruerades kistorna timrades upp på platsen med början vid det östra sidospännet och de stående *följarna* på kistornas insidor, monterades med förankringsjärn som tagits tillvara från den äldre konstruktionen. Kistorna för bron västra landfäste och sidospänn timrades med 10 respektive 15 stockvarv och för de östra spänn 8 respektive 15 stockvarv. Återfyllnaden av sten skedde successivt allteftersom timringsarbetet framskred. Med de sista stockvarven på de mellersta kistorna reglerades våglinjen och de monterades med ca 15 cm överspänn i förhållande till landfästena vilket gav bron en svagt välvd form.

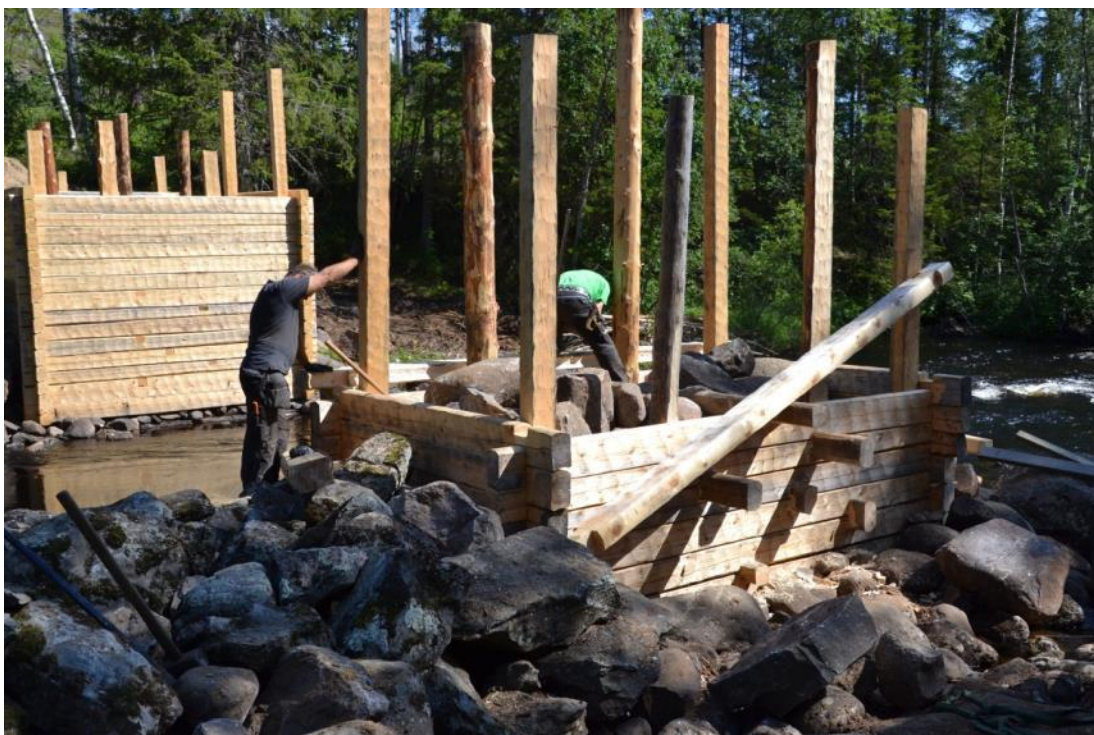
*Återfyllnaden av sten skedde löpande i takt med att timringsarbetet framskred. Foto: 2011*

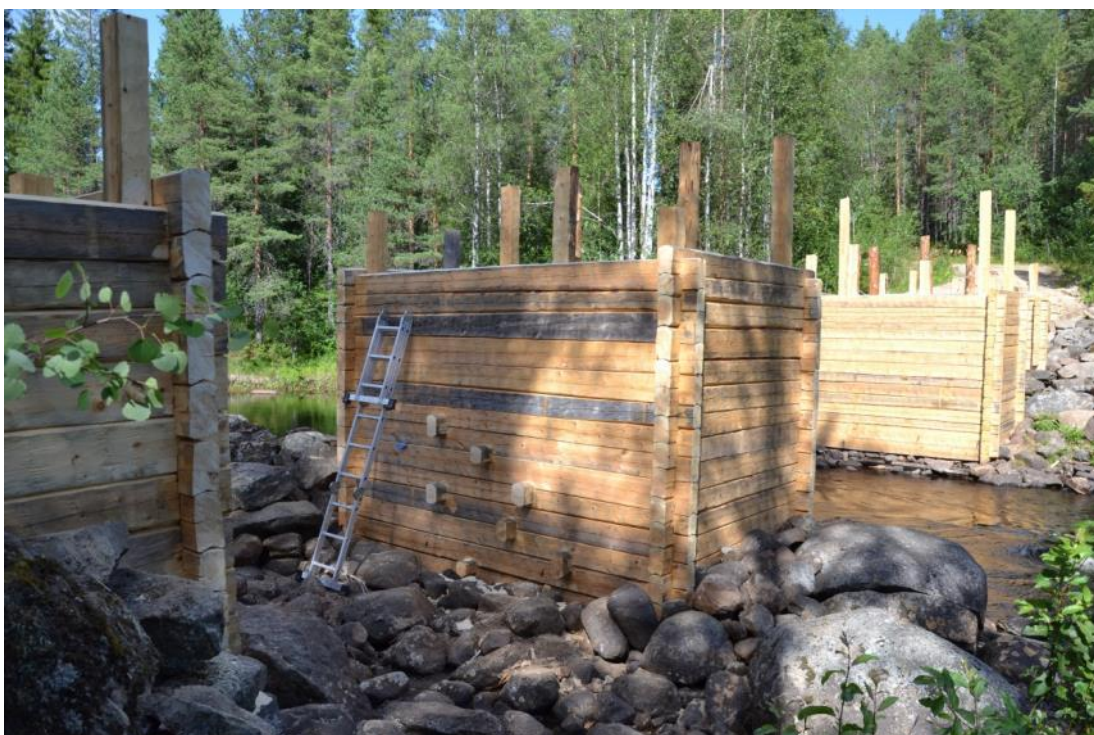
*De fyra rekonstruerade timmerkistorna. Här syns de intimerade "betingarna" i underdelen av kistorna. Foto: 2011*

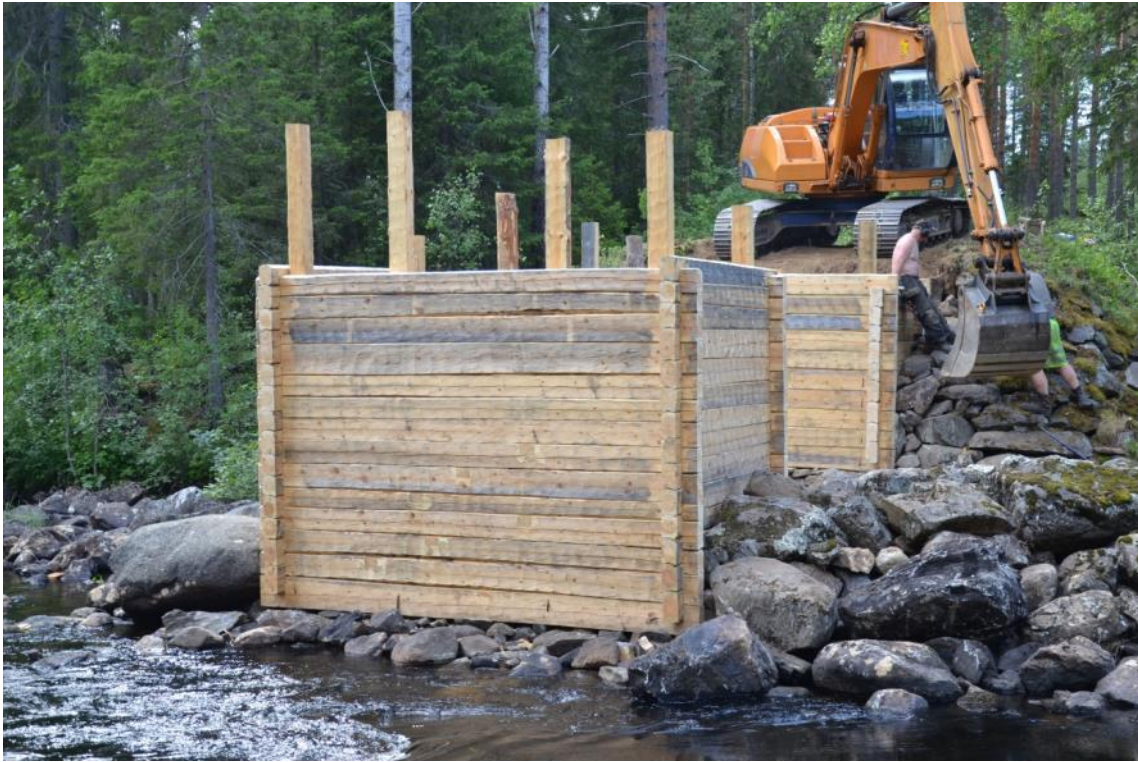
*Efter upptimringen av de nya kistorna återställs stenkönorna mot kistornas sidor, vid landfästen och mellanstöd.  
Foto: 2011*

Stenkonorna i brofästena dokumenterades och stensättningen gjordes till viss del fri från torv och sly. Den del av stensättningen som låg direkt an mot utsidan av de ursprungliga timmerkistorna plockades bort och stenarna numrerades för att kunna återställas till ursprungligt läge när de nya kistorna monterats. När upptimringen av kistorna var färdig återställdes stenkonorna och stenblocken lades tillbaka i ursprungsläge.

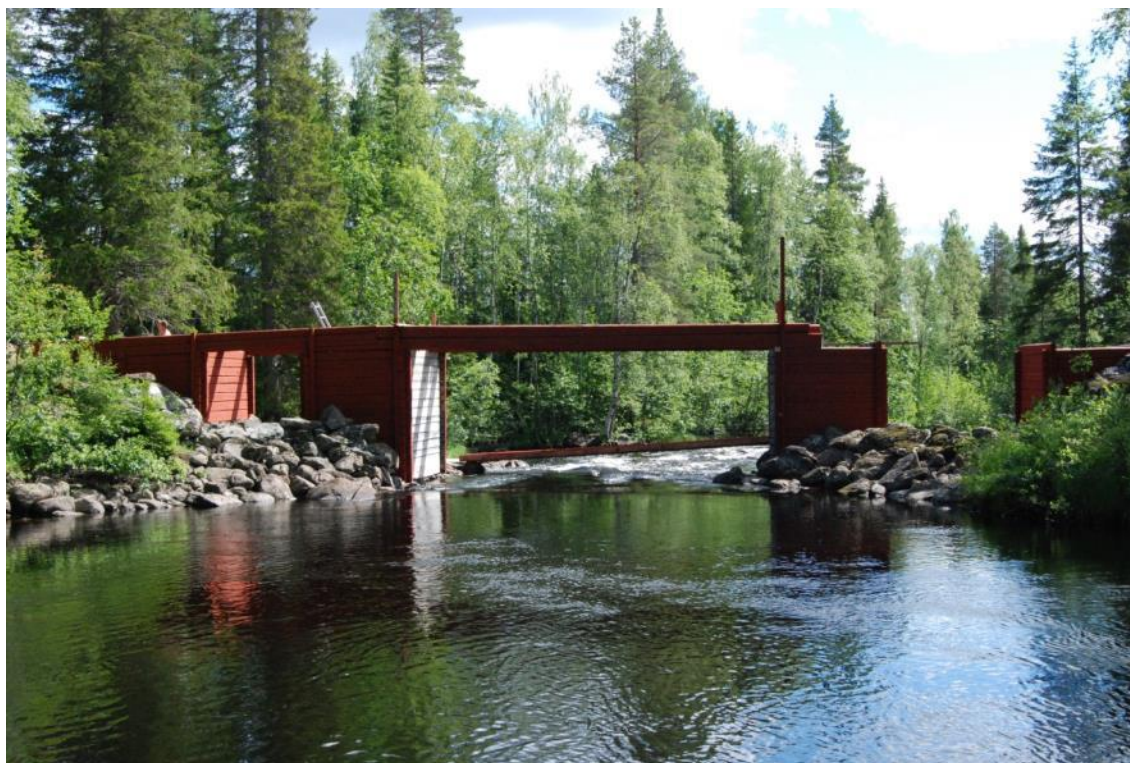
*Brobalkarnas montering på timmerkistorna. Foto: 2012*

När de fyra timmerkistorna monterats kunde rekonstruktionen av brobanan påbörjas. Bärverkets bjälkar utformades likt den ursprungliga bron där två på högkant ställda timmerstockar sattes samman med återanvända spännbultar. För sidospännen gav detta en balkdimension på ca 150-210x400 mm medan bronns mittspänn tillverkades av kraftigare virke med balkar på ca 220-600 mm. Fyra brobalkar i varje spann monterades ovanpå kistorna med hjälp av en skogstraktor. Ett skikt av tjärpapp lades mellan balkar och de tvärlagda syllar som placerades med ca 3 cm mellanrum och som bildar själva körbanan. Hela brokonstruktionen utom syll, slitplank och räcke avfärgades med röd slamfärg (Falun rödfärg).

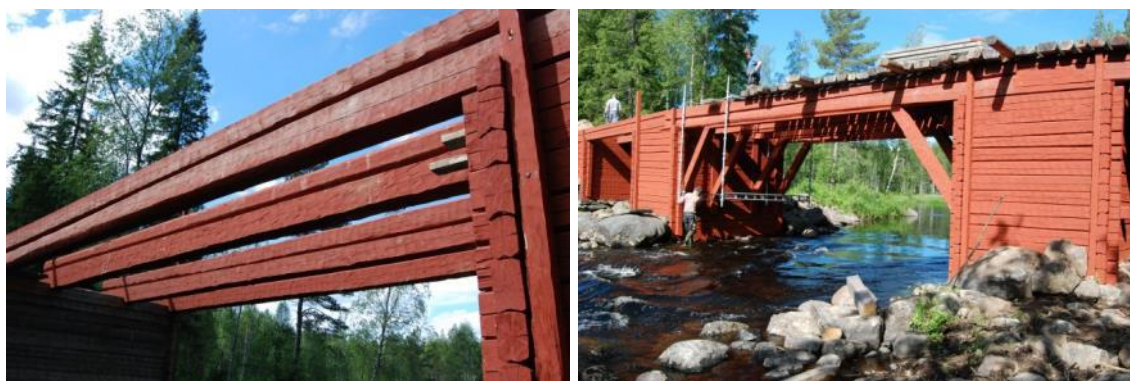
*Tv: Spåren efter timmermännens hantverk präglar bronns uttryck. Här syns de kraftigare brobalkarna i bronns mittspänn.  
Th: På balkarna i bärverket monterades syllar som utgör själva brobanan och som även ger stöd åt broräcket.  
Foto: 2012*

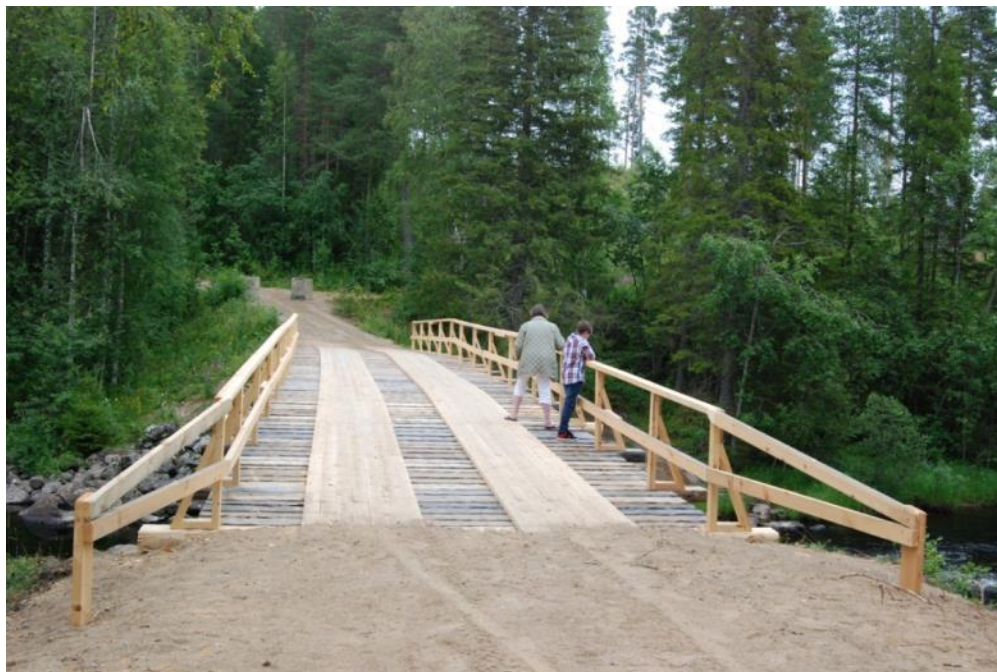
*På brobanan som består av tvärlagda syllar monterades räcke och slitplank i två längsgående banor.  
Foto: 2012*

På de tvärgående syllarna lades slitplank av ohyvlat virke 45x100 mm i två längsgående löpbanor som spikades fast i underlaget. Längre syllar fördelar sig regelbundet längs med brobanan som underlag för de strävor som ger stöd åt broräcket i sidled. Det nya broräcket utformades med det befintliga räcket som förlaga med stolpar, topp- och navföljare med en virkesdimension av 50x100 mm.

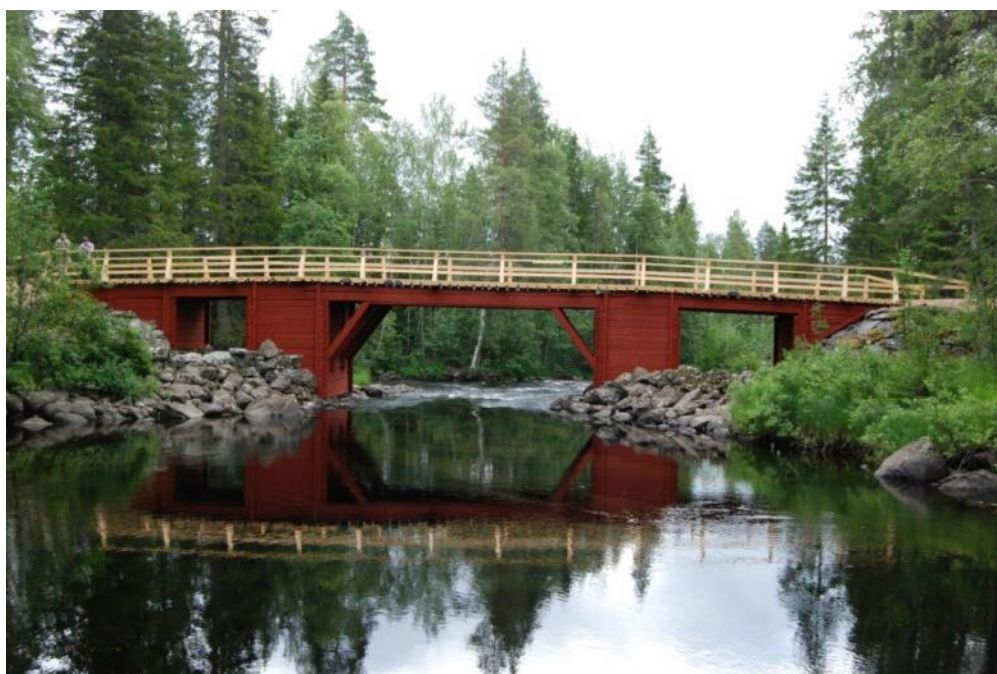
*Sågforsbron efter rekonstruering. Hela brokonstruktionen utom brobana och räcke är målade med röd slamfärg. Foto: 2012*
