# Till Trafikverket

## Om genomfarten i Dalfors, väg 301/296

Dalfors bygdegårdsförening

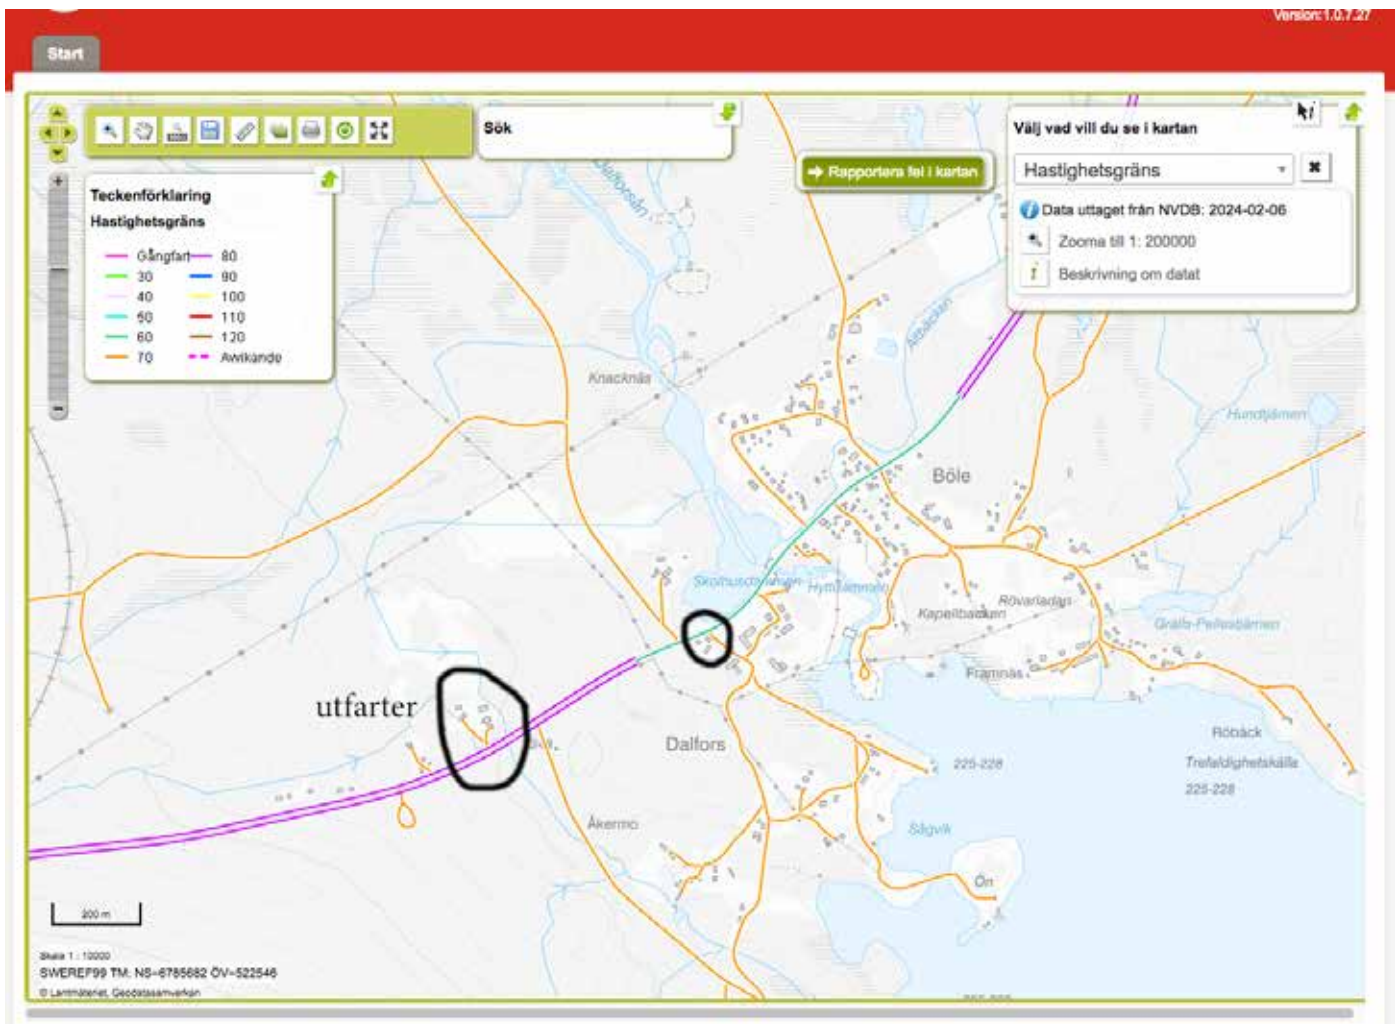
Skärmdump från NVDB, väg 296/301 genom Dalfors, Rättviks kommun.

Lilla ringen markerar korsningen med Stationsvägen, en annan kritisk punkt. Där har belysningen tagits bort, vilket känns otryggt. Även den smalaste sträckan, som går på bro och således begränsas av räcke, saknar numera belysning.

Vi önskar att 60-sträckan förlängs så att utfarterna (stora ringen) täcks in samt varnas för.

Fartkameror i början och slutet av 60-sträckan tror vi är det effektivaste sättet att få ned hastigheterna.
