**REKONSTRUERING AV SÅGFORSBRON I ÅTRÄSK  
TRÄBRO ÖVER LILLPITEÄLVEN VID ANÄSET  
PITEÅ FÖRSAMLING, PITEÅ KOMMUN**

**SEBASTIAN ULVSGÄRD  
PITEÅ MUSEUM  
2013**

# REKONSTRUERING AV SÅGFORSBRON I ÅTRÄSK TRÄBRO ÖVE LILLPITEÄLVEN VID ANÄSET PITEÅ FÖRSAMLING, PITEÅ KOMMUN

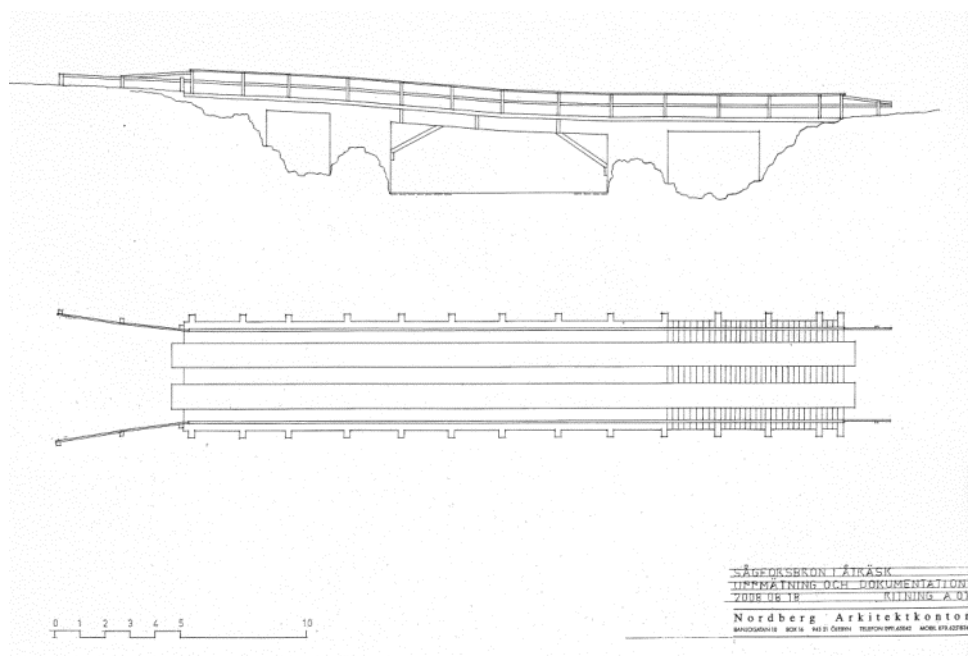
*Sågforsbron är utförd med traditionell timringsteknik där bronns bärverk vilar på fyra timmerkistor vid landfästen och i älvfåran. Brobanan består i sin tur av tvärlagda syllar som räcke och slätplank är förankrade i. Uppmättningsritning: Nordbergs Arkitektkontor 2008*

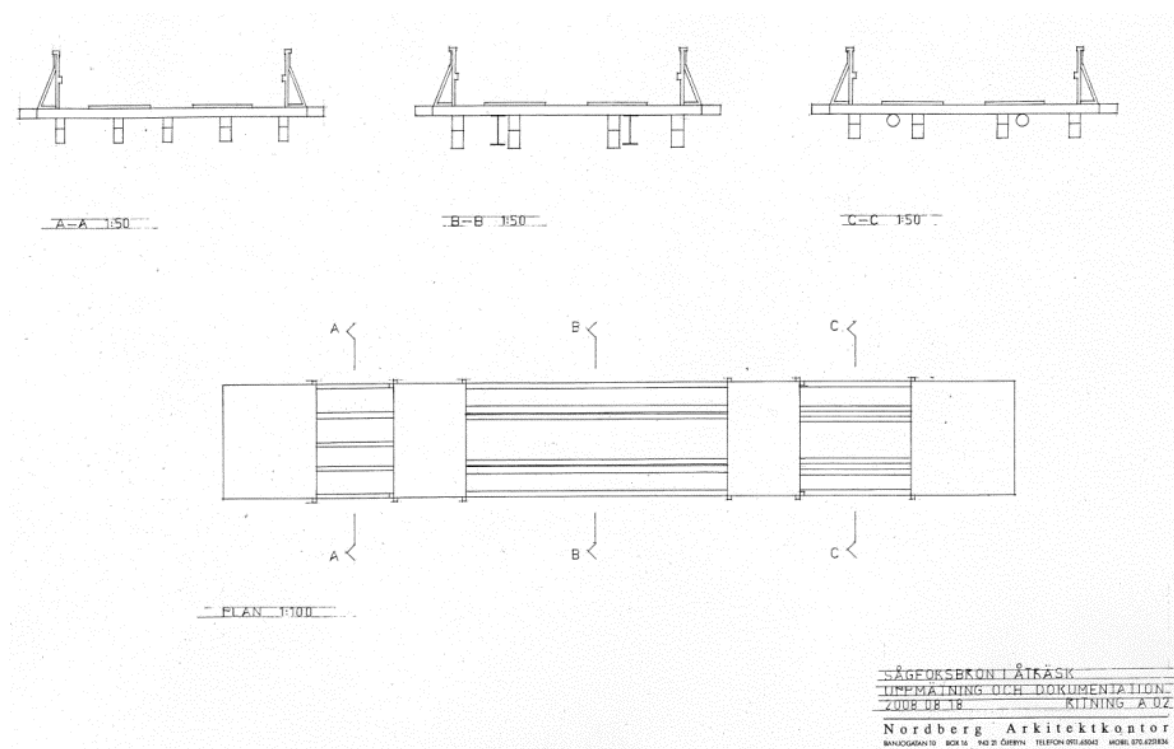
*Broalkar i sidospänn och mittspänn har olika spännvidd och varierande timmerdimensioner men bygger på samma princip då varje balk består av två sammanlänkade timmer. Uppmättningsritning: Nordbergs Arkitektkontor 2008*

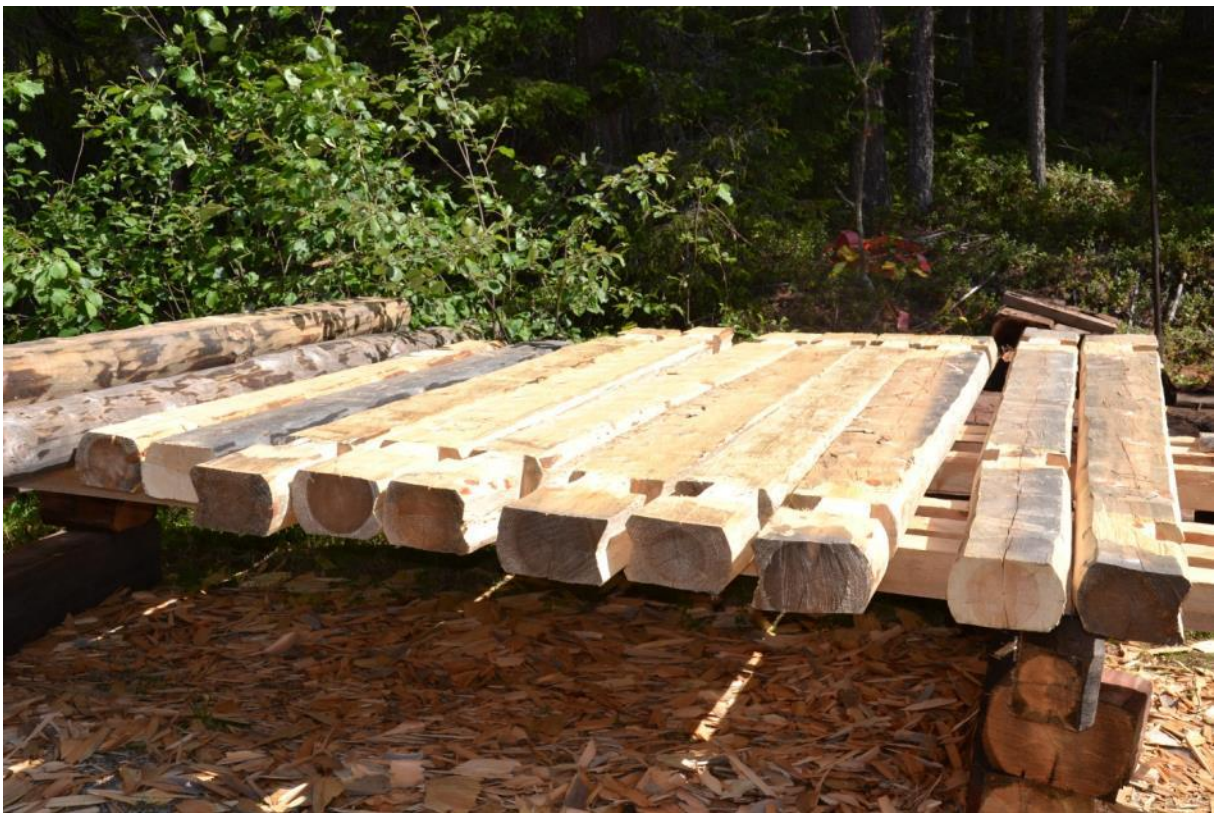
*Tillhuggningen av timret gjordes av i Järvlia av timmermän från Gallijar -Järvlia Kulturbygdsförening. Stockarna märktes upp för transport till bron där de sedan monterades.*

Det material som valdes till rekonstreringen av bron var jämngrövt och fullmoget och tätvuxet timmer för att vara motståndskraftigt mot röta. Timret försågades, barkades och handbilades sedan till rätt dimensioner. Tillhuggningen av timret gjordes i Järvträsk där det märktes upp innan transport till Sågforsbron där den slutgiltiga upptimringen och monteringen skedde.

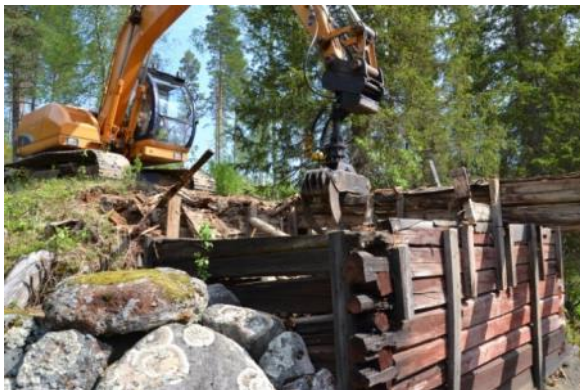
*Tv: En skogstraktor användes vid demonteringen av bron. Brobana och räcken avlägsnades i ett första led innan bärverk och timmerkistor slutligen demonterades. I samband med detta dokumenterades konstruktionen och en noggrannare undersökning av ett av brons landfästen gjordes. Foto: 2011*

Brobanans slitplank, syllar och räcke avlägsnades i ett första steg och sedan följde bärverkets brobalkar. De befintliga timmerkistorna tömdes på sitt steninnehåll och demonterades. Stenfyllnaden lades upp i högar vid älvstranden för senare återfyllnad av de rekonstruerade kistorna.

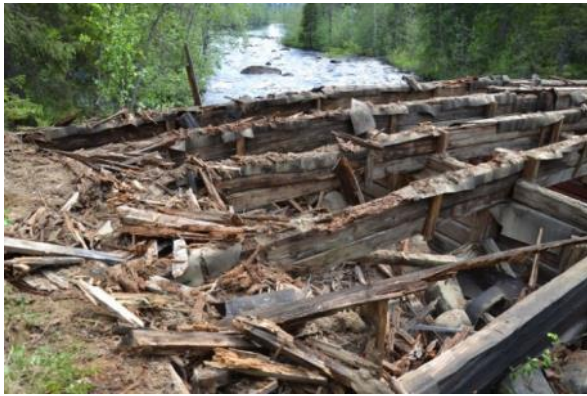
*Tv: En mer noggrann undersökning av bronns ena landfäste gjordes för att dokumentera konstruktionen. Foto: 2011  
 Tb: I undersökningen blottades flera förändringar som bron genomgått sedan uppförandet. Till vänster i bild syns den stålbalk som tillkom under 1980-talet och till höger en rest av det näverskikt som tidigare funnits mellan bronns timmerkistor, bjälklag och syllar. Foto: 2011*
